## DENDROLOGICKÝ POSUDEK

**Zadání:** dendrologický posudek dvou dřevin

**Místo:** obec Výheň, náves

**Terénní průzkum dne:** 1.9.2025

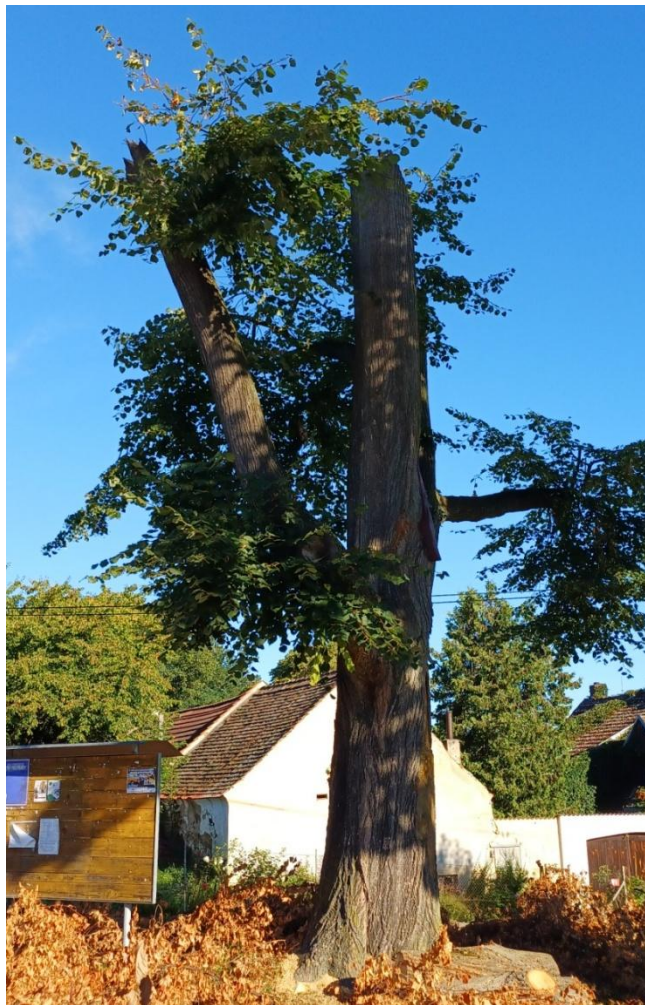
**Strom č. 1 – celkový habitat.**

Ošetřena sesazovacím řezem, nyní 3 kosterní větve zakončené přirozeným způsobem; rozvětvení (tam založení koruny) ve výšce 3 m. Kmen roste negativně geotropicky; báze je v pořádku; kořeny nevystupují nad povrch půdy.

Na kmenu: pod úrovní větvení je dutina cca 30 x 30 cm, pozorovaná činnost dřevokazného hmyzu. Svislá prasklina od báze do výšce cca 4 m; už delší dobu zavaluje. Výrazná propadlina pod kosterní větví.

Koruna chudá, asymetrická; zapojené sekundární větve. Dutina v 1. kosterní větvi cca 30 x 30 cm; kalus kolem, ale hniloba dřeva. Rána po odlomené větvi je zčásti zakryta (nahore - ochrana proti dešti), dolní část rány je volná.

U lípy srdčité č. 1 se bude vyvíjet náhradní koruna (optimální výška stromu 12 m) a zacelovat rána po odlomené větvi. Nutno průběžně sledovat také stav dutin a svislé rány. Do budoucna počítat s možným vylamováním přerostlých sekundárních větví.

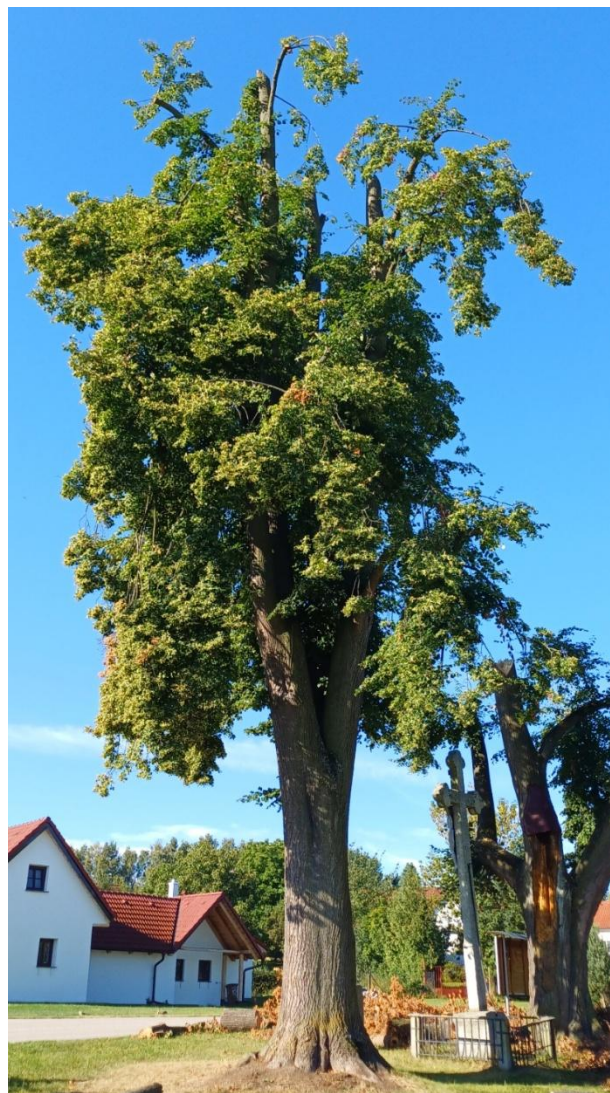
**Strom č. 2 – celkový habitat.  
Současný stav pietního místa na návsi v obci  
Výheň.**

Báze v pořádku; při bázi dva kořeny vystupují nad povrch půdy (zaschlé rány).

První větvení ve výšce 2,5 m, tam tlakové větvení; druhé větvení ve výšce 4,5 m, tam ztlustlina a propadlina vnitřních pletiv kmene. Svislá rána na kmenu (cca 25 cm), již zahojená.

Koruna protažená, více méně symetrická, nyní po obvodové redukci (se snížením koruny); se čtyřmi vazbami v horní partii. Na větvích pozorované dutiny a patrné sekundární větvení. Letos značně plodný strom, a proto také s výraznými převislými větvemi (přetížené větve).

Lípa srdčitá č. 2 by mohla být v následujících letech postupně sesazována tak, aby lépe splňovala estetické požadavky na pietní místo. Postupné sesazování (2 x po 2 letech) pomůže stromu lépe regenerovat a neztrácet vitalitu. Se sesazením bude potřebné přeskupit (zredukovat) stávající vazby v koruně a průběžně odstraňovat početné vlky (silné výhony rostoucí z hlavních větví nebo kmenu).

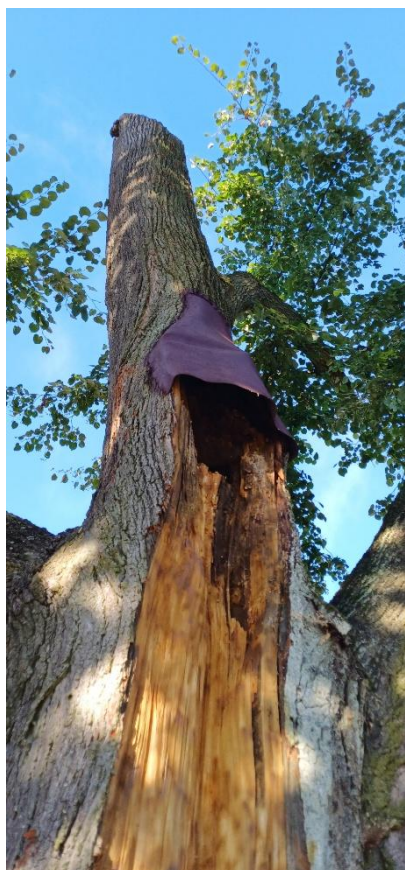
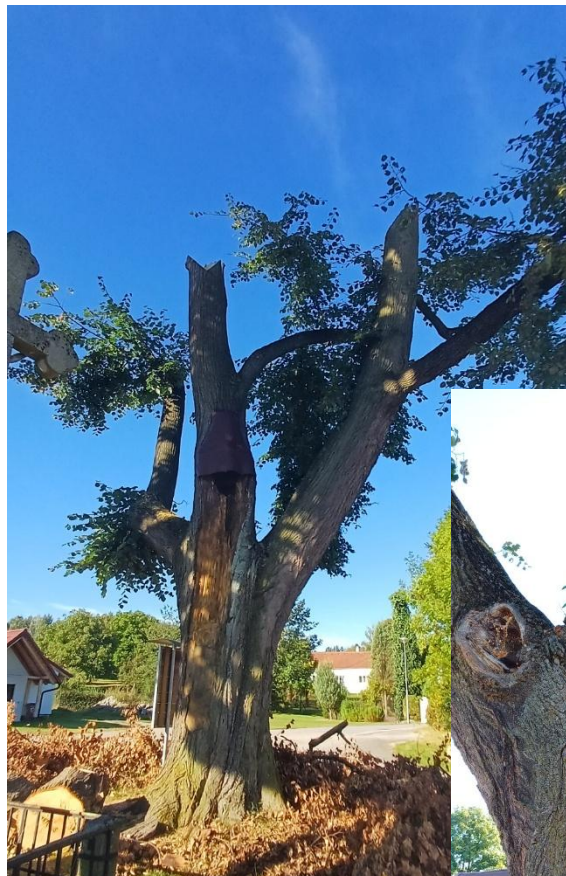
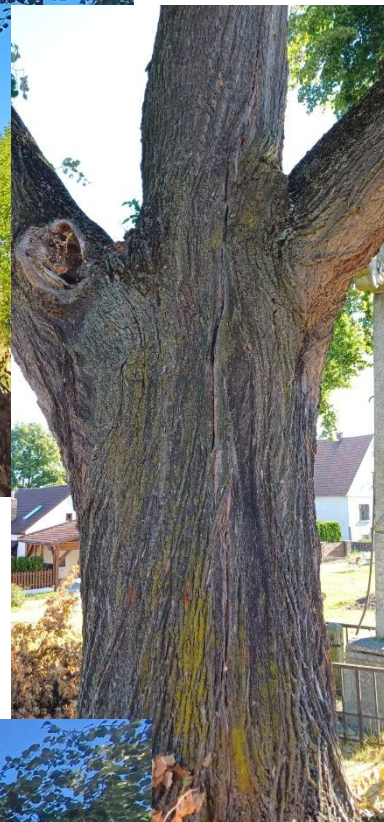
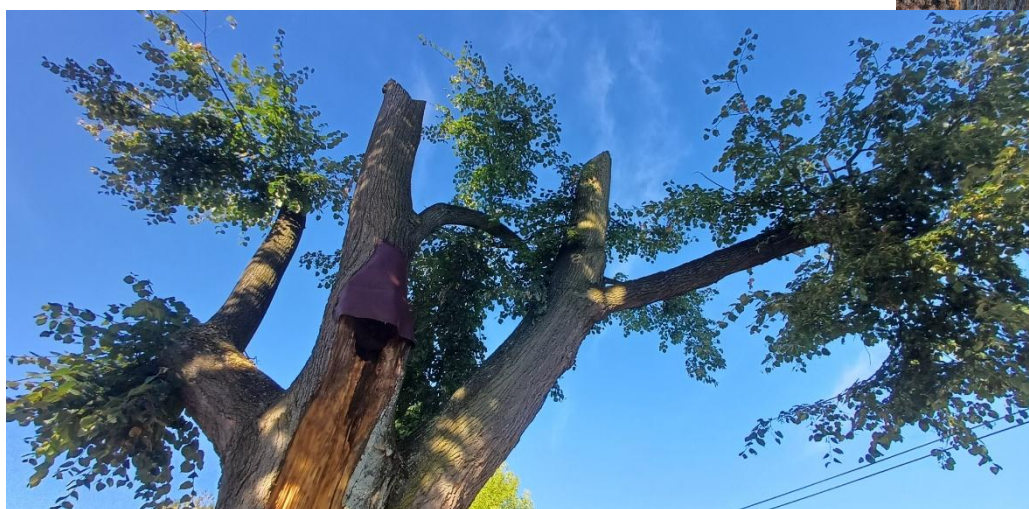
**Lípa srdčitá č. 1**

Na koncích ořezaných větví byly zanechány sekundární větve, které v jsou základem nové koruny (fotosyntetického aparátu). Nová koruna bude mít charakter sekundární (náhradní) koruny, kde bude potřebné hlídat starší a mohutnější sekundární větve před možným vylomením.
